**Valoración y criterios de intervención en la  
consolidación estructural de la nave del templo del sagrado  
corazón de jesus**

El Templo del Sagrado Corazón de Jesús; Catedral de Pasto (Nariño -Colombia), presentó una patología mediante una grieta de 65 metros lineales a la altura de la clave en la longitud total de la bóveda; con base en antecedentes históricos, se logra consolidar una hipótesis sobre el origen de esta afectación hacia el año de 1936 fecha en la cual un terremoto, ocasionó el desplazamiento y apertura en los pilares en el sentido transversal del Templo; “rompiendo” la traba en el intradós de la bóveda central y ocasionando un fisuramiento de la misma.

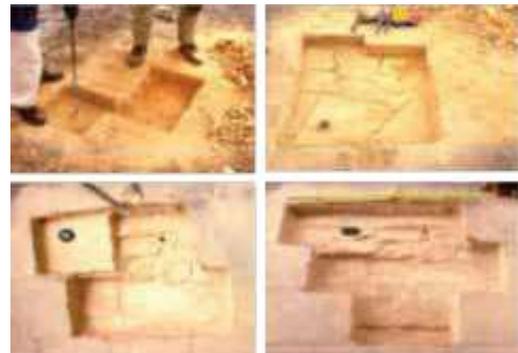
**Figura 2.** Exploraciones de material en el extradós de la bóveda.  
Fuente: Consorcio Castillo Ñ Velasco.

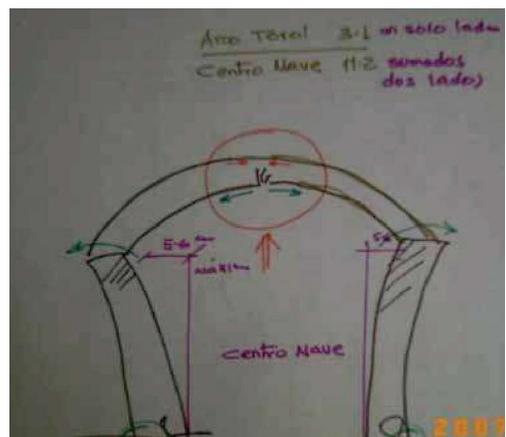
**Figura 4.** Fisura del arco en la clave del intradós  
Fuente: restauradora Carolina Leiva Fierro

Se identificó la fisura longitudinal por la clave de la bóveda, que se extiende a la fachada y ligeramente al apoyo del tambor. Esta fisura, identificada, de acuerdo a testimonios orales aparece en 1936 después de un fuerte evento sísmico, se extiende verticalmente hacia arriba hasta un punto aproximadamente a 0.60 m bajo el nivel exterior de la cubierta.

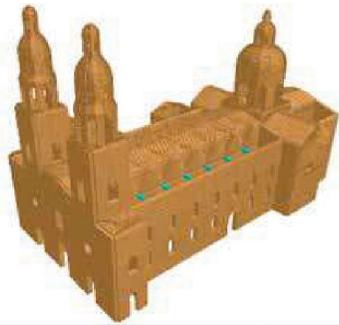
Como hipótesis, la grieta pudo producirse por:

Cargas gravitacionales y empujes horizontales a nivel de la imposta producida por los arcos. La deformación se da en los pilares de apoyo, induciendo flexión en el arco con la respectiva tracción en el intradós; originando la grieta y el proceso se detiene al equilibrarse los esfuerzos en los pilares; de tal manera, que se confirma con el levantamiento topográfico estructural.

**Figura 5 .** Esquema de causa de grieta en la bóveda de la catedral

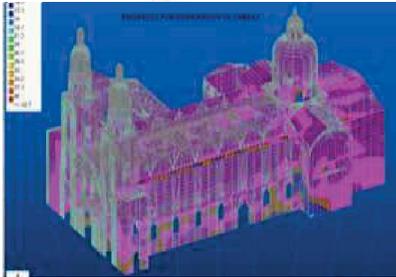
Se modela y se analiza la edificación por el método de elementos finitos para soluciones de esfuerzos y fuerzas mediante ecuaciones diferenciales empleando como herramienta software especializado.

**Figura 6 .** Modelado 3d en software estructural y chequeo a través de elementos finitos, aplicados al templo de la Catedral  
Fuente: Consorcio Castillo El Velasco

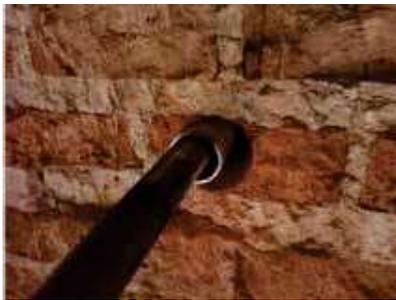
**Figura 7 .** Perforaciones  
Fuente: Los autores

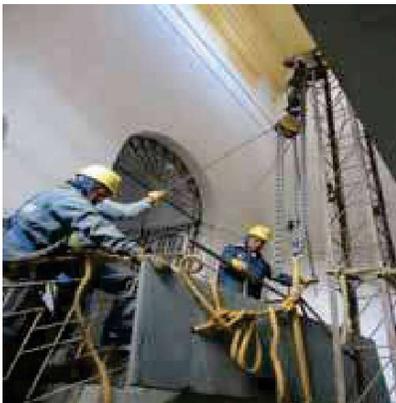
**Figura 8 .** Movimiento de platinas a locativas de trabajo  
Fuente: Los autores

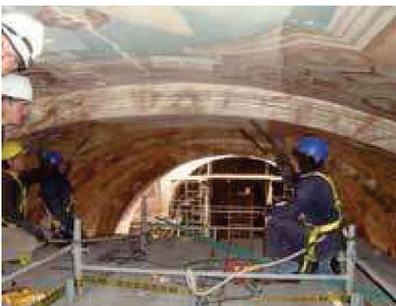
**Figura 9 .** Instalación de costuras estructurales en arco fajón de la nave central de la catedral  
Fuente: Los autores

Para el caso surge la respuesta estructural de la Catedral de Pasto, con el aval del Ministerio de Cultura, dónde se plantea la instalación de tensores sobre cada uno de los arcos toral y fajón en su sección transversal, permitiendo establecer una conexión que optimiza su capacidad de respuesta pasiva frente a un evento sísmico, como primera etapa de intervención.

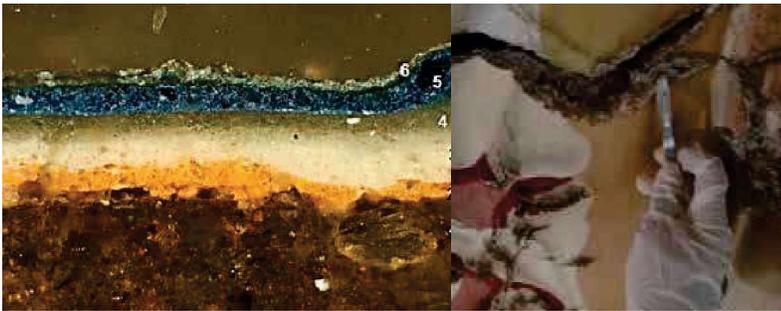
**Figura 11** . Levantamiento de la pintura mural de la Catedral de Pasto.  
Fuente: autor de levantamiento: arq. Holman Morales, restauradora Carolina Leiva.

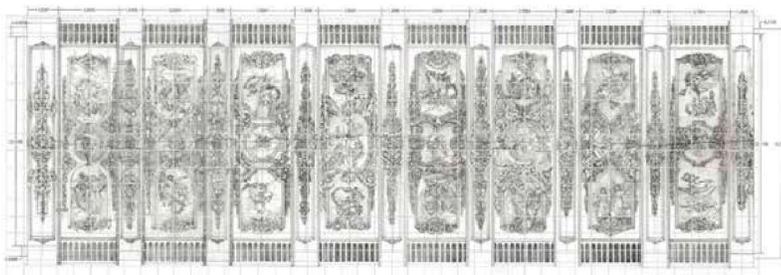
Se programa y ejecuta el levantamiento de la pintura mural, además de tomar muestras y realizar los estudios pertinentes de laboratorio, para conocer las características básicas de su composición, con el fin de poder realizar la intervención de primeros auxilios.

**Figura 12** . Análisis y toma de muestras de pintura mural.  
Fuente: Restauradora Carolina Leiva.

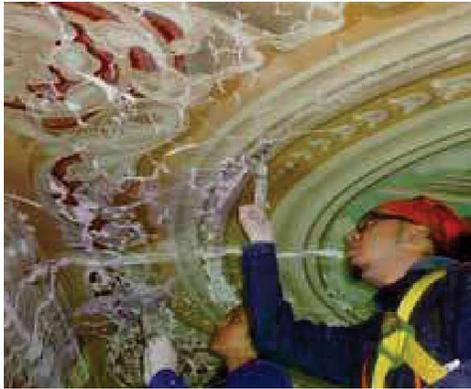
**Figura 13** . Consolidación de pintura mural.  
Fuente: Restauradora Carolina Leiva, Arq. David Castillo.

Una vez realizada la limpieza, se procede a consolidar el pañete de la pintura mural en las zonas, causado por grietas, fisuras, desprendimientos y pulverulencia.

Este procedimiento se lleva a cabo inyectando primero alcohol isopropílico para romper la tensión superficial, permitiendo una mayor penetración del consolidante. A continuación se inyecta agua cal, impregnando el pañete y el enlucido. Al fraguarse la cal carbonata, hace que se recupere la unión entre las partículas de tierra del pañete, recobre su estabilidad y resistencia.

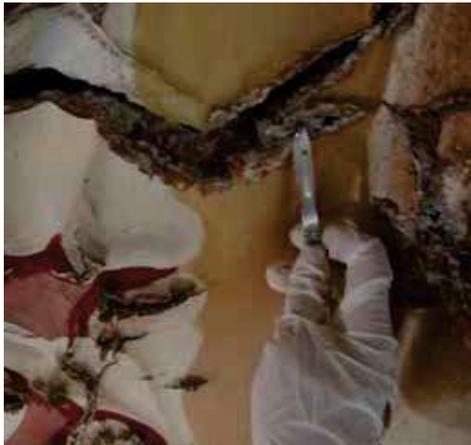
**Figura 15** . Limpieza de la pintura mural con bisturí.  
Fuente: Restauradora Carolina Leiva, Arq. David Castillo.

Se quita la suciedad consistente e inconsistente que se ha acumulado en la superficie de la capa pictórica, esta actividad se realizará en seco con brochas de cerdas suaves, bisturíes donde se encuentran costras de excremento de insectos y borradores de miga de pan.

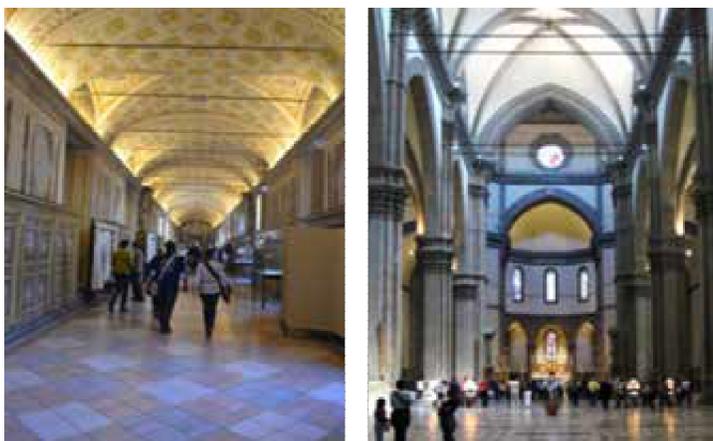
**Figura 16 .** Referentes de consolidación estructural a través de tensores, museo del Vaticano  
Fuente: arq. William Pasuy Arciniegas
